ホームインスペクション（住宅診断）レポート

【中古マンション】

調査日：2011年 05月 13日(金)

物件名：NIマンション 301 号室

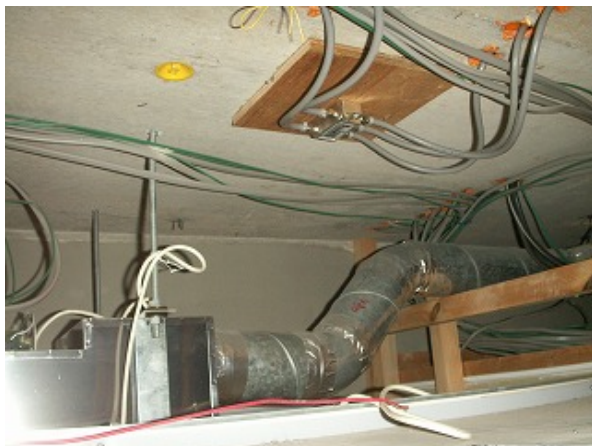
部位	天井裏
<p>浴室天井点検口から、天井裏の状態を写真で確認しました。</p> <p>上階からの漏水跡や、カビの発生などは見られませんでした。</p>

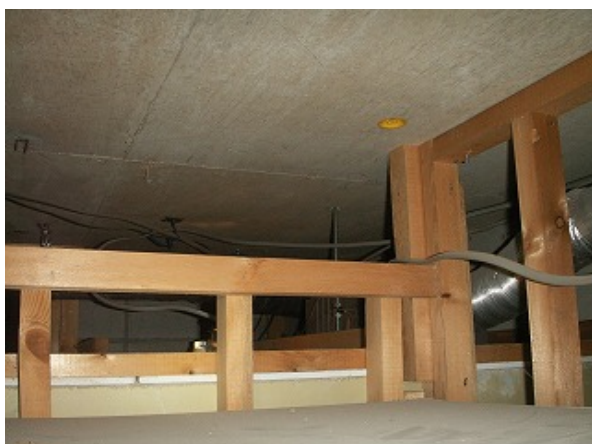
部位	
<p>浴室天井点検口から、天井裏の状態を写真で確認しました。</p> <p>上階からの漏水跡や、カビの発生などは見られませんでした。</p>

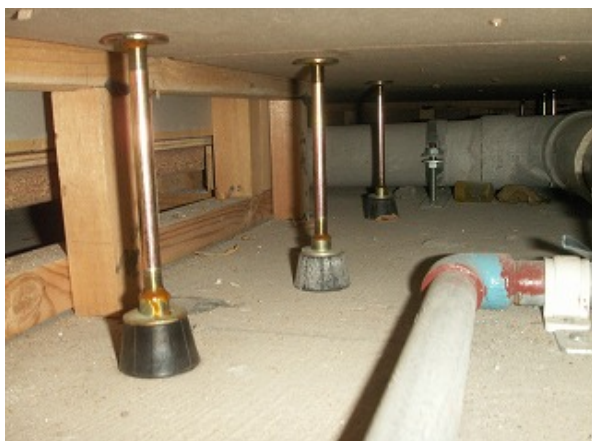
部位	床下
<p>洗面台下の点検口からカメラを挿入して、洗面室下と浴室入口下の床下を撮影しました。</p> <p>写真でわかる範囲では水漏れの形跡は見られませんでした。</p>

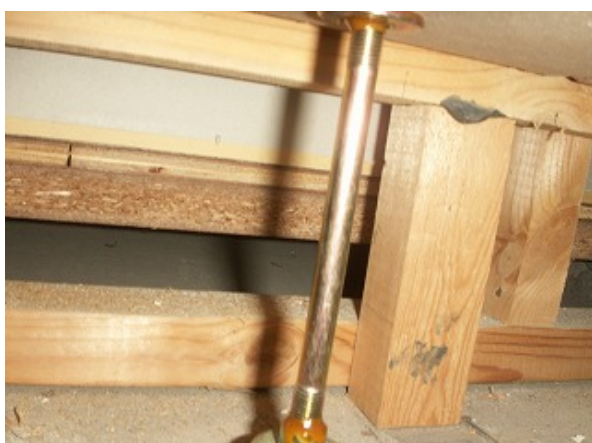
部位	床下
<p>洗面台下の点検口からカメラを挿入して、洗面室下と浴室入口下の床下を撮影しました。</p> <p>写真でわかる範囲では水漏れの形跡は見られませんでした。</p>
